グループ取引先 火災情報

塗装工程の洗浄シンナー抜き作業の火災防止

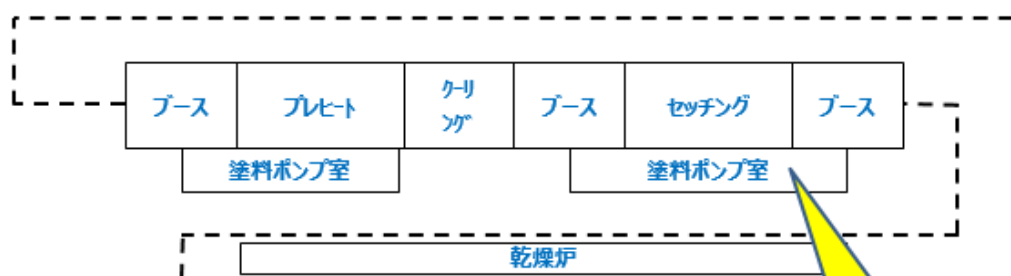
(1) 塗料ポンプ室にて
塗料配管内に入れた洗浄シンナーを
工場エアで押し出す作業をしていた

(2) 洗浄シンナーがホースより噴出した際に発火した

【推定原因】静電気による発火

発火 防止	・塗装ブースや塗料庫、塗料ポンプ室の溶剤雰囲気中の金属は全てアースを取ること
	・アースは定期点検で機能維持を管理すること
初期 対応	・シンナー等の溶剤を抜き出す時に、樹脂ホース等の絶縁体を使わないこと
	・上記作業に樹脂等の絶縁体を使う場合は、ホース先端に金属を使いアースすること
初期 対応	・配管中の塗料・シンナーを押し出す際は工場エアで実施せず、次段で詰める塗料やシンナーで押し出し、もしくは窒素等の不燃ガスを使うこと
	・消火対応(消火設備起動方法、消火器の配置、消火手順)を明確にすること
対応	・落ち着いて消火や避難の行動ができるように定期的に従業員の訓練をすること

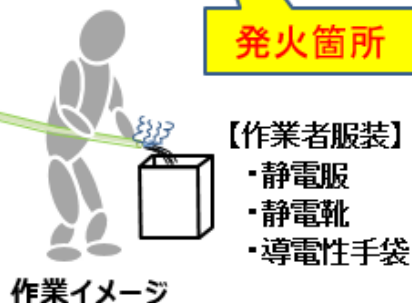
【作業者服装】

- ・静電服
- ・静電靴
- ・導電性手袋
