火災予防への取り組み事例 - 火気事故からの教訓を伝え続ける - 1/2

火災予防への取り組み事例 - 火気事故からの教訓を伝え続ける (事例) - 2/2

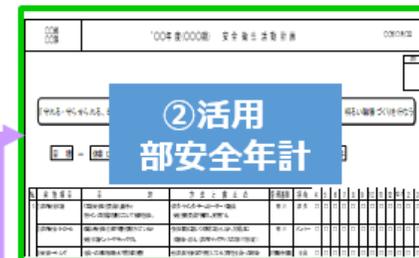
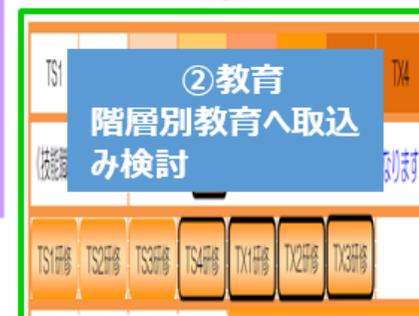
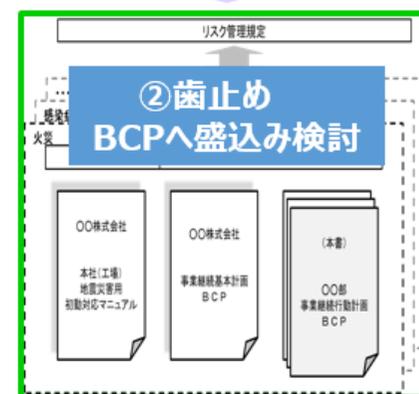
NO.	工程	塗装	事象名 塗装工場で塗りアース火災 (発生時期)：1986年9月	火気事故事例
	行動	アース点検		
1				発行日
推定原因	溶剤ガスが充満したところにスパーク (アース線切れ) 発生		設備	レスプロ自動車
教訓	①ガン周りを回らない(溶剤ガスを溜めない) ②アース線点検の重要性			
【概要】	<p>ガン周りの清掃を楽にしようとタックラグ(粘着布)を巻いた。そこに、塗料漏れがシンナー漏れが発生し、タックラグ内に溶剤ガスが充満してガン周りでスパークが起き、発火したと思われる。スパークの原因はガン側のアース線が短く切れたと考えられる。</p>			
【被害状況】	上塗りアース、建屋1部焼損			
【発生状況図】				
【対策】	<p>1、ガン周りを風船みたいな養生はしない。 1) 塗料漏れ・シンナー漏れ等発見しづらい。 2) 溶剤ガスの温床になる。</p> <p>2、アース線は可動領域より長く・配策は適正に又、常点検実施。</p>			
【防止め】	<p>① 防火パトロール・アース点検</p> <p>② アースマップチェックシート</p> <p>③ パトロール実施報告書</p>

②しくみへの落とし込み：活用(安全年間計画/実施報告)

35年前の教訓より、防火パトロール・アース点検が実施される仕組みへ落とし込み、活動を継続的に行っている
