1. 完成エンジン領収運転台 排気ダクト小火発生と対策事例

※領収運転 = 製造ラインで組立てたエンジンが出力、排ガス等の要求性能を満たしているかを確認するための試験

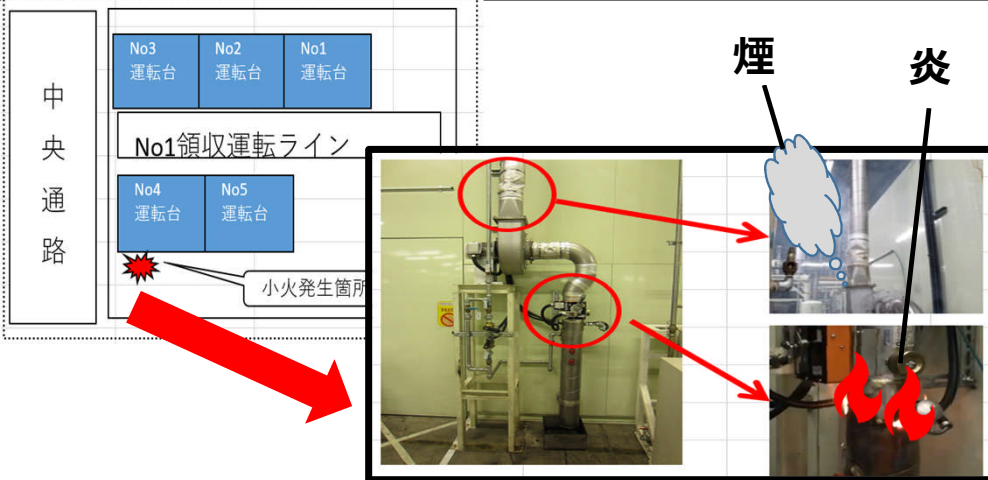
| | 項目 | 内容 | 略図 |
|---|---|--|---|
| 1 | 発生状況 | 領収運転台を稼働時に、作業者が排気ダクトからの煙と炎を確認。 消火器による初期消火後に設備に付帯するガス系消火設備を手動起動させ鎮火。 | |
| 2 | 出火原因 | 排気ダクト内に堆積したすすにバックファイアにより発生した火種が引火したと推測。 | |

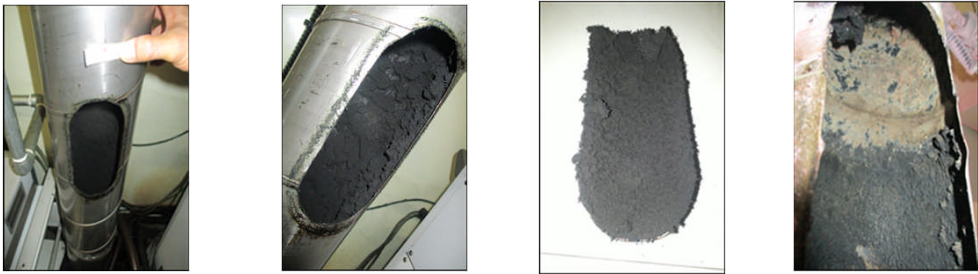
| | 項目 | 内容 | 略図 |
|---|---|--|---|
| 3 | 出火原因調査 | 燃焼3要素の一つ、ダクト内のすすの堆積量について各運転台を調査。 ↓ エンジンの種類、設備仕様によって、ダクト内のすすの堆積量が異なることが判明。 | |
