火災対応事例

1. 発生工程：塗装工程
2. 火災原因：静電塗装ロボットの通常メンテナンス作業中に、静電気スパークが発生し、シンナーに引火した。

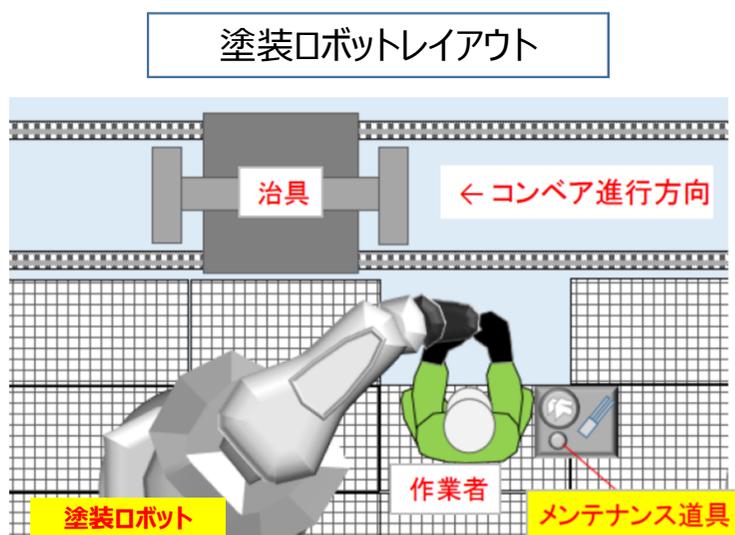
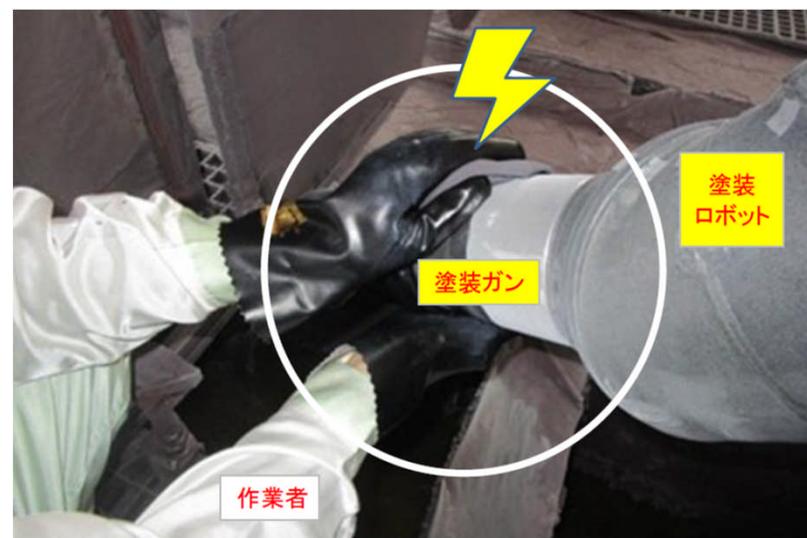
塗装ガンに付着したオーバースプレー塗料の拭き取りを行う為、手を近付けた瞬間にスパークした。

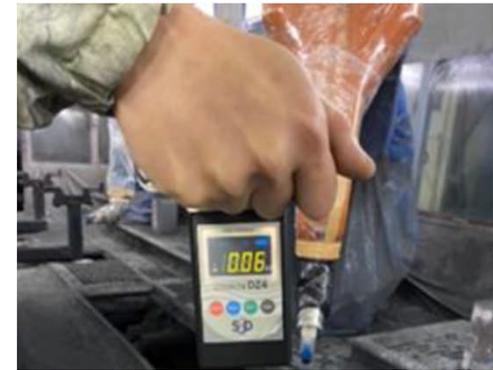
人体静電気測定器

1) アース後帯電除去できることが確認された。

2) 当日のメンテナンスの行動順序より、人からの静電気スパークは起こらないことを確認した。

① 人側静電気対策

- 静電靴、塗装服、塗装帽の着用【リマインド】
- アース房によるメンテナンス前の人側除電【新規】
- 塗装ライン入出時にアースチェッカーによる導通レベルのチェック確認【リマインド】
- 溶剤保護手袋の定期的な通電確認（通電劣化対策）【新規】
- 溶剤保護手袋の素手での着用（二重手袋禁止）【新規】

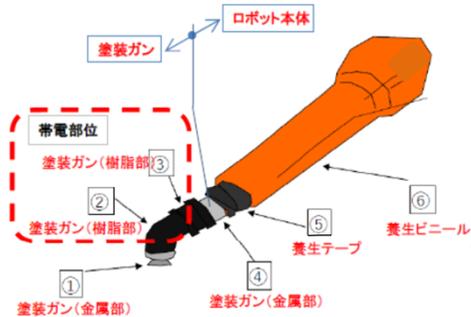
[塗装機]
外部より高電圧を印加すると、②・③塗装ガン樹脂部に帯電が見られた。

- 3) ロボット本体には帯電しない事を確認した。
- 4) 塗装ガンの樹脂部は着火エネルギーまで達することはない事を確認した。但し、樹脂部に静電塗装した塗料が付着した場合に着火エネルギーに達することがないか継続して確認していく。

② ロボット側静電気対策

- アース棒によるメンテナンス前のロボット側除電【新規】
- ブース内持ち込み物へのアース接地徹底【リマインド】
- ブース内への電子機器持ち込み禁止【リマインド】

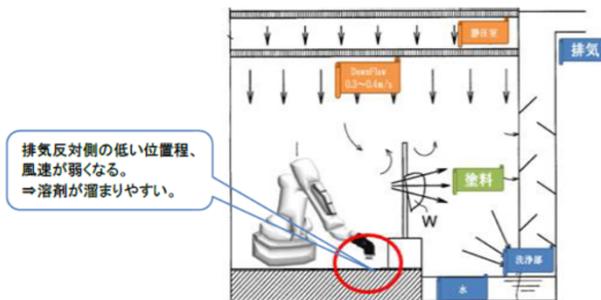
- 5) 溶剤濃度と環境の測定検証

- 5) 塗装機メンテナンスポジションで風速が低いロボットが確認されており、溶剤濃度アップの要因となる片側排気のブースであったため、溶剤が溜まりやすかった。

- ▶ 塗装機メンテナンスポジションの確認と変更【新規】
(0.2m/s以上の風速確保できていることを確認済み)
- ▶ ブース内メンテナンス時は給排気をONにし使用する【新規】
- ▶ メンテナンスのシンナー容器の蓋をすることの徹底【リマインド】

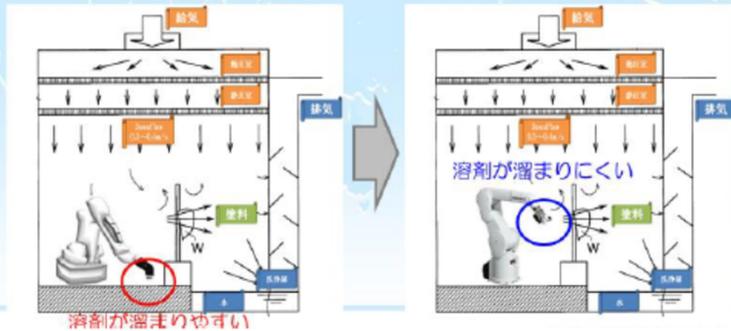
塗装機器メンテナンスポジション

- なるべく溶剤濃度の低い位置でメンテナンスする
- ・溶剤は下に溜りやすい
- ・DownFlow風速 0.2m/s以上の位置

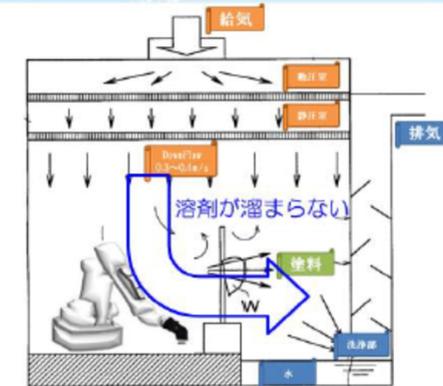
メンテナンス時の給排気ON【新規】

塗装ブースはPushPullで給排気するので、溶剤濃度の上昇を抑えます。

メンテナンス時も給排気はONで実施する事！
