工場CO2削減の事例

心得2) ナオス

超音波カメラで、目に見えないエア配管の漏れ箇所を視える化
 設備オーバーホール前に確認することで事前に設備内のエア漏れ箇所を修繕することが可能

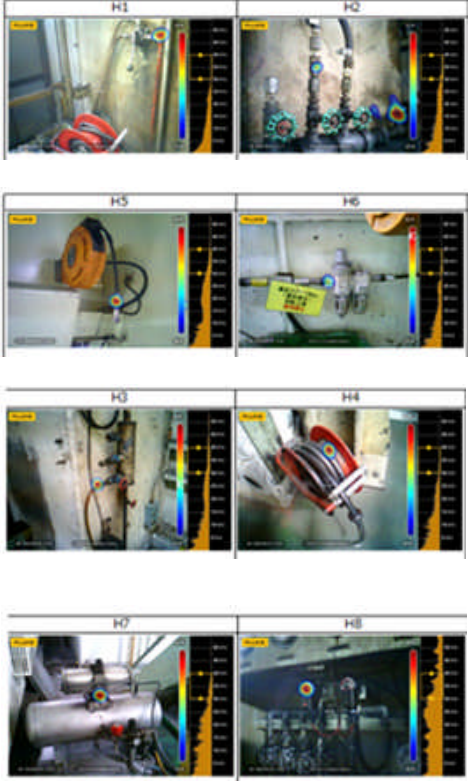
ベイNo.	高さ: 2m以内	内容
	漏れランク: 2	エアバルブからの漏れ (電灯分電盤横)
ライン	資産番号	設備No.

ベイNo.	高さ: 2m以内	内容
	漏れランク: 1	エアリミットスイッチ部
ライン	資産番号	設備No.
キャリア組立		完成架台用シュート
