ホイールボルト、ナットや ディスクホイール、ハブの錆に注意!

ホイールボルト、ナットやディスクホイール、ハブの経年使用に伴う著しい錆によるものと思われる「車輪脱落事故」が発生しています。著しい錆のあるボルト、ナットやホイール、ハブは使わないでください!

ホイールボルト、ナットや ディスクホイール、ハブの錆の影響

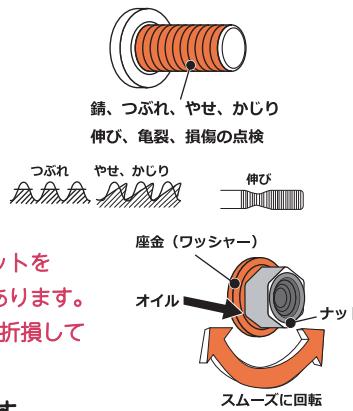
【著しい錆の例】

▲ホイールナットとワッシャーに変形が見られ、ワッシャーがはずれかかっている。

ホイールナットに生じた錆や付着したゴミ等により、ワッシャーの摺動部が固着している。

※ナットと座金（ワッシャー）のすき間にエンジンオイルなど指定の潤滑剤を薄く塗布し、回転させて油をなじませます。ワッシャーがスムーズに回転するか点検し、スムーズに回転しない場合はナットを交換してください。
ナットの座面（ディスクホイールとの当たり面）には潤滑剤を塗布しないでください。

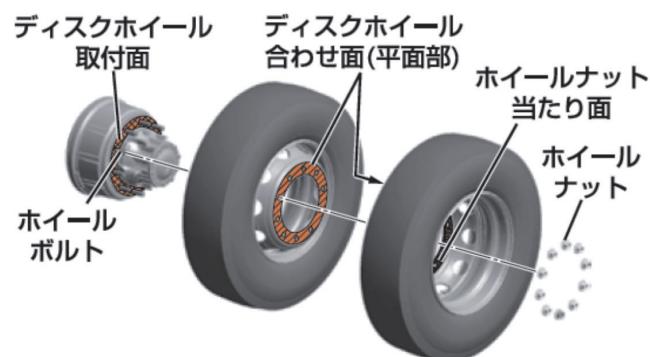
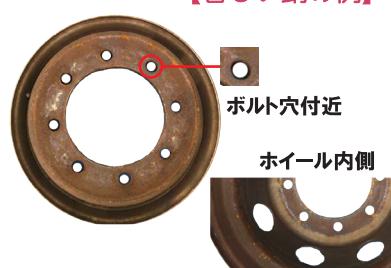
【著しい錆の例】

ディスクホイールやハブの経年使用やこれまでの清掃不足に伴う著しい錆は、締め付け力の低下（緩みの発生）をまねきます。

ハブ（ホイール取付面）

- ホイール取付面に著しい錆の発生がないか点検します。
- ホイール取付面に著しい摩耗や損傷がないか点検します。

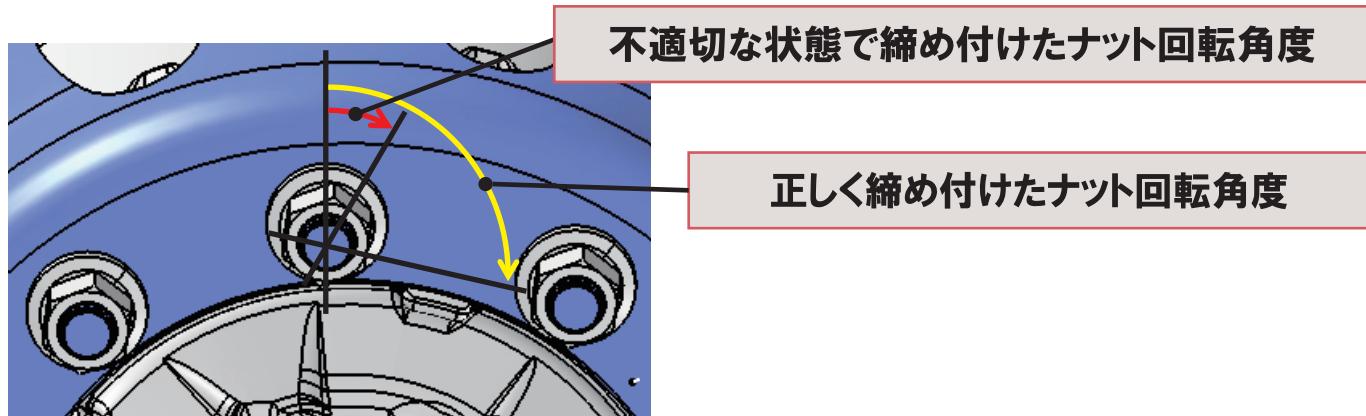
ホイールボルト、ナットの清掃・給脂

ホイールボルト、ナットのねじ部や、ナットと座金（ワッシャー）の摺動面にごみや泥、錆があったり、給脂をしないと、ナットが円滑に回らなくなり、規定の締め付けトルクで締め付けても、ナットが本来あるべき位置まで締まらず、十分な締め付け力が得られなくなります。

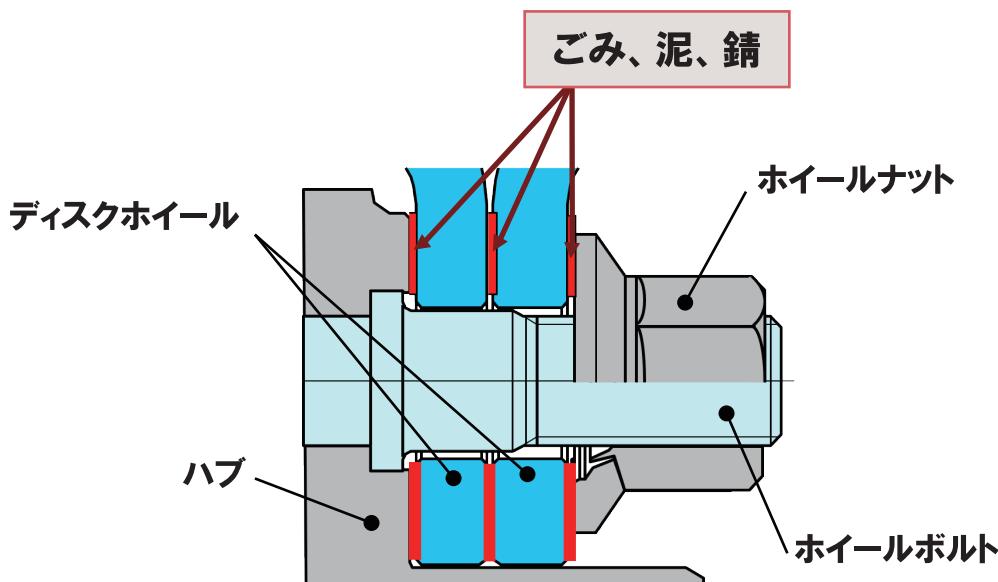
ディスクホイール、ハブの清掃・錆落とし

ディスクホイールとハブ接合面にごみや泥、錆があると、これらが潰れたり、剥がれることで、締め付け力の低下（緩みの発生）をまねきます。
