# ホイールボルト、ナットや ディスクホイール、ハブの錆に注意！

ホイールボルト、ナットやディスクホイール、ハブの経年使用に伴う著しい錆によるものと思われる「車輪脱落事故」が発生しています。  
**著しい錆のあるボルト、ナットやホイール、ハブは使わないでください！**

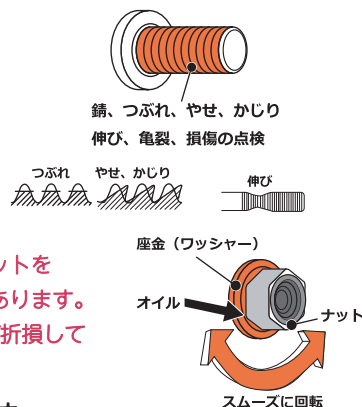
### 【著しい錆の例】

ホイールボルト

◀ホイールナットとワッシャーに変形が見られ、ワッシャーがはずれかかっている。

ホイールナットに生じた錆や付着したゴミ等により、ワッシャーの摺動部が固着している。

※錆や汚れを落とし、ねじ部にエンジンオイルなど指定の潤滑剤を薄く塗布してナットをボルトの奥まで回転させたとき、スムーズに回転しない場合は、ねじ部に異常があります。異常がある場合は、ボルト、ナットをセットで交換してください。また、ボルトが折損していた場合は、その車輪すべてのホイールボルト、ナットを交換してください。

※ナットと座金（ワッシャー）のすき間にエンジンオイルなど指定の潤滑剤を薄く塗布し、回転させて油をなじませます。ワッシャーがスムーズに回転するか点検し、スムーズに回転しない場合はナットを交換してください。  
ナットの座面（ディスクホイールとの当たり面）には潤滑剤を塗布しないでください。

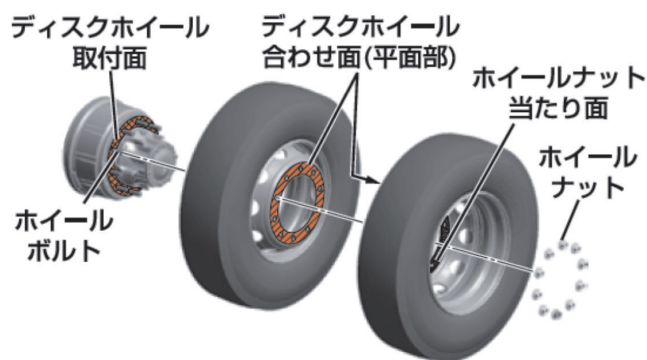
- ホイール取付面、ホイール合わせ面、ホイールナット当たり面に著しい錆の発生がないか点検します。
- ボルト穴や飾り穴のまわりに亀裂や損傷がないか点検します。
- ホイールナットの当たり面に亀裂や損傷がないか点検します。
- 溶接部に亀裂や損傷がないか点検します。
- ホイール取付面、ホイール合わせ面、ホイールナット当たり面に摩耗や損傷がないか点検します。

※ホイール取付面、ホイール合わせ面、ホイールナット当たり面の経年使用に伴う著しい段付き摩耗は、ホイールナットの緩みの原因となります。

※ホイール取付面、ホイール合わせ面、ホイールナット当たり面には、追加塗装は行わないでください。厚い塗膜は、ナットの緩みやボルト折損の原因となります。

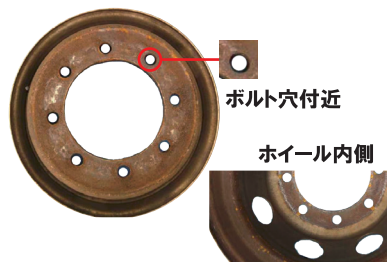
ハブ（ホイール取付面）

### 【著しい錆の例】

- ホイール取付面に著しい錆の発生がないか点検します。
- ホイール取付面に著しい摩耗や損傷がないか点検します。

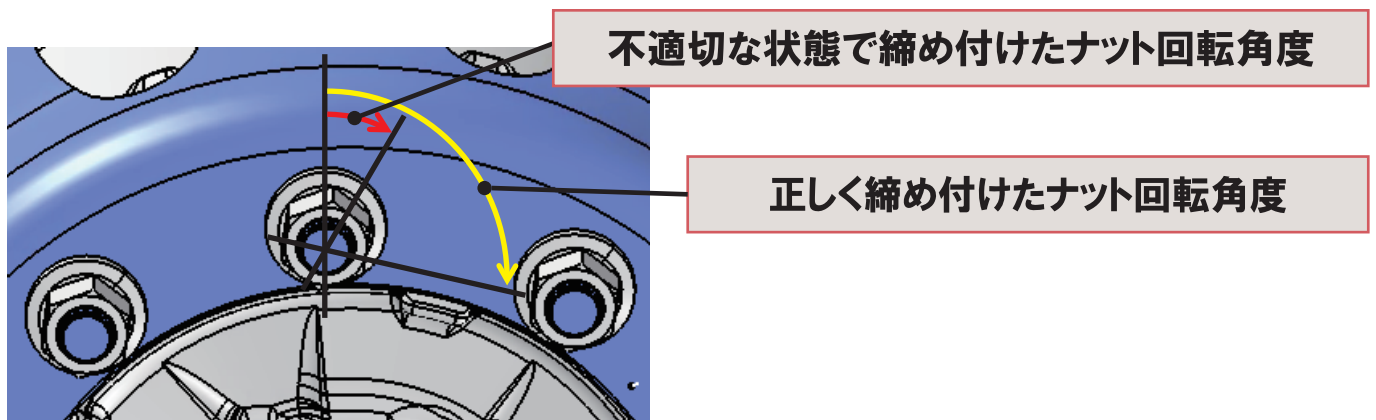
## ホイールボルト、ナットの清掃・給脂

ホイールボルト、ナットのねじ部や、ナットと座金（ワッシャー）の摺動面にごみや泥、錆があったり、給脂をしないと、ナットが円滑に回らなくなり、規定の締め付けトルクで締め付けても、ナットが本来あるべき位置まで締まらず、**十分な締め付け力が得られなくなります。**

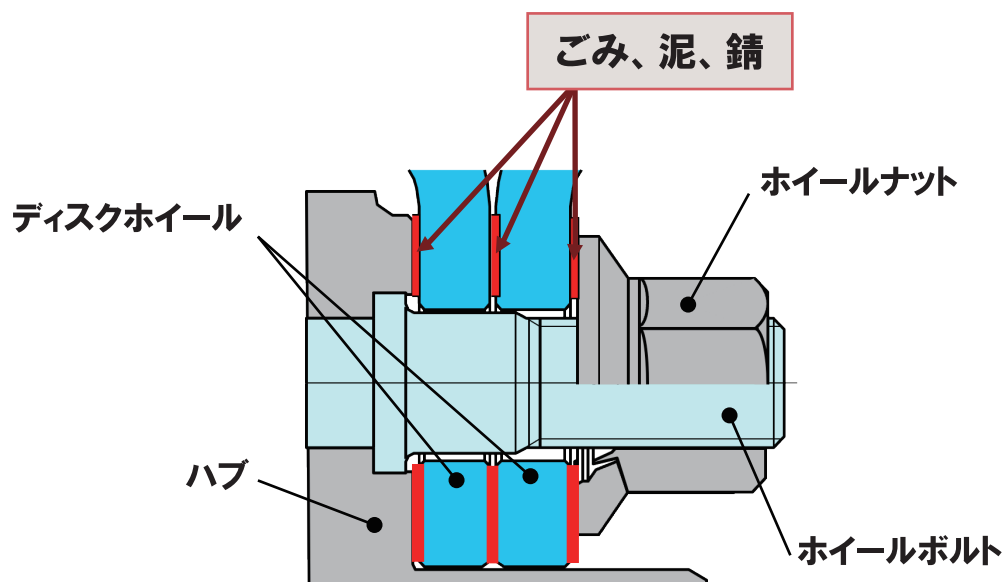
## ディスクホイール、ハブの清掃・錆落とし

ディスクホイールとハブ接合面にごみや泥、錆があると、これらが潰れたり、剥がれることで、**締め付け力の低下（緩みの発生）をまねきます。**
